MARINHA DO BRASIL
CENTRO DE INSTRUÇÃO ALMIRANTE GRAÇA ARANHA - CIAGA
CURSO DE APERFEIÇOAMENTO PARA OFICIAIS DE MÁQUINAS – APMA

**DIESEL GERADORES FUNCIONANDO EM BAIXA CARGA: problemas e solução
técnica adotada no modelo Rolls-Royce B32:40V12A-2.CD
da plataforma Sevan Brasil**

Trabalho de Conclusão de Curso apresentado ao Curso de Aperfeiçoamento para Oficiais de Máquinas do Centro de Instrução Almirante Graça Aranha como parte dos requisitos para obtenção de Certificado de Competência Regra III/2 de acordo com a Convenção STCW 78 Emendada.

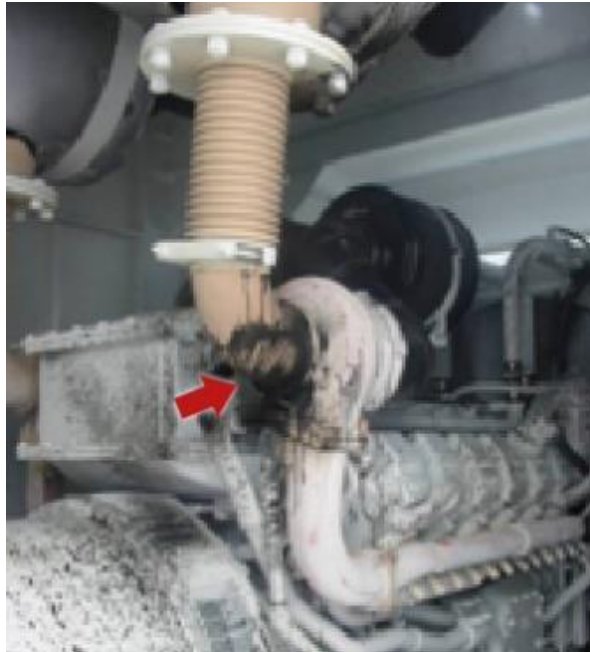
Figura 5 - *Wet stacking*

A carbonização é responsável por diversos problemas no motor e, entre eles o fenômeno conhecido por *wet stacking*. Este fenômeno é caracterizado pelo acúmulo de combustível não queimado acumulado na fase líquida no lado da turbina (exaustão) do turbo compressor. O combustível mistura-se à fuligem e fica retido na saída da turbina, formando assim uma pilha (*stack*). O *wet stacking* é detectado por uma mancha negra e oleosa na saída dos tubos de descarga e justamente na saída do turbo compressor (figura 5).

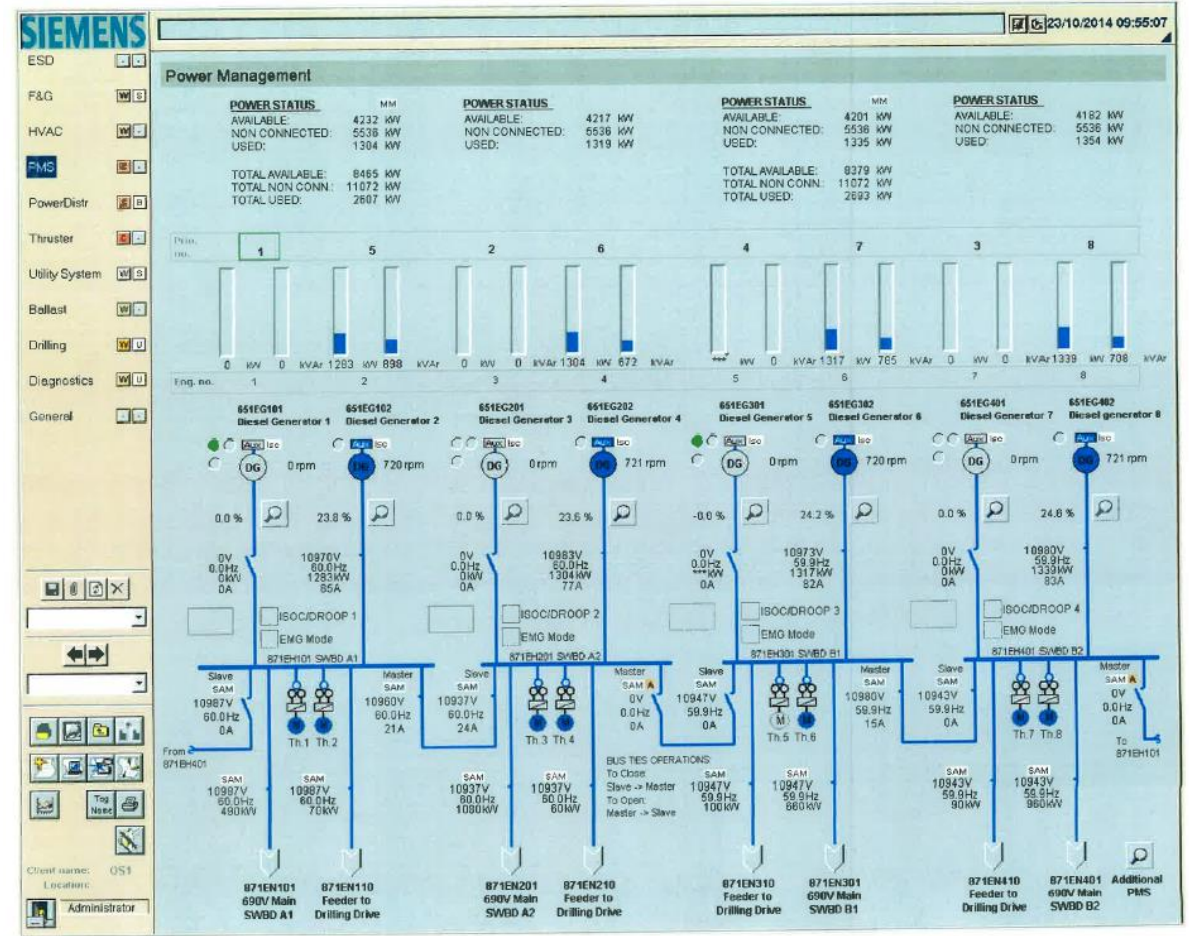
Figura 7 - PMS com 4 DG's no barramento

A figura 7 mostra a situação que é a mais corriqueira na Sevan Brasil enquanto está operando normalmente. Quatro diesel geradores (DG's) operando em baixa carga e suprimindo toda a demanda necessária, enquanto outros quatro em *stand-by*. Esses dados foram coletados no dia 23 de outubro de 2014 as 09:55h.

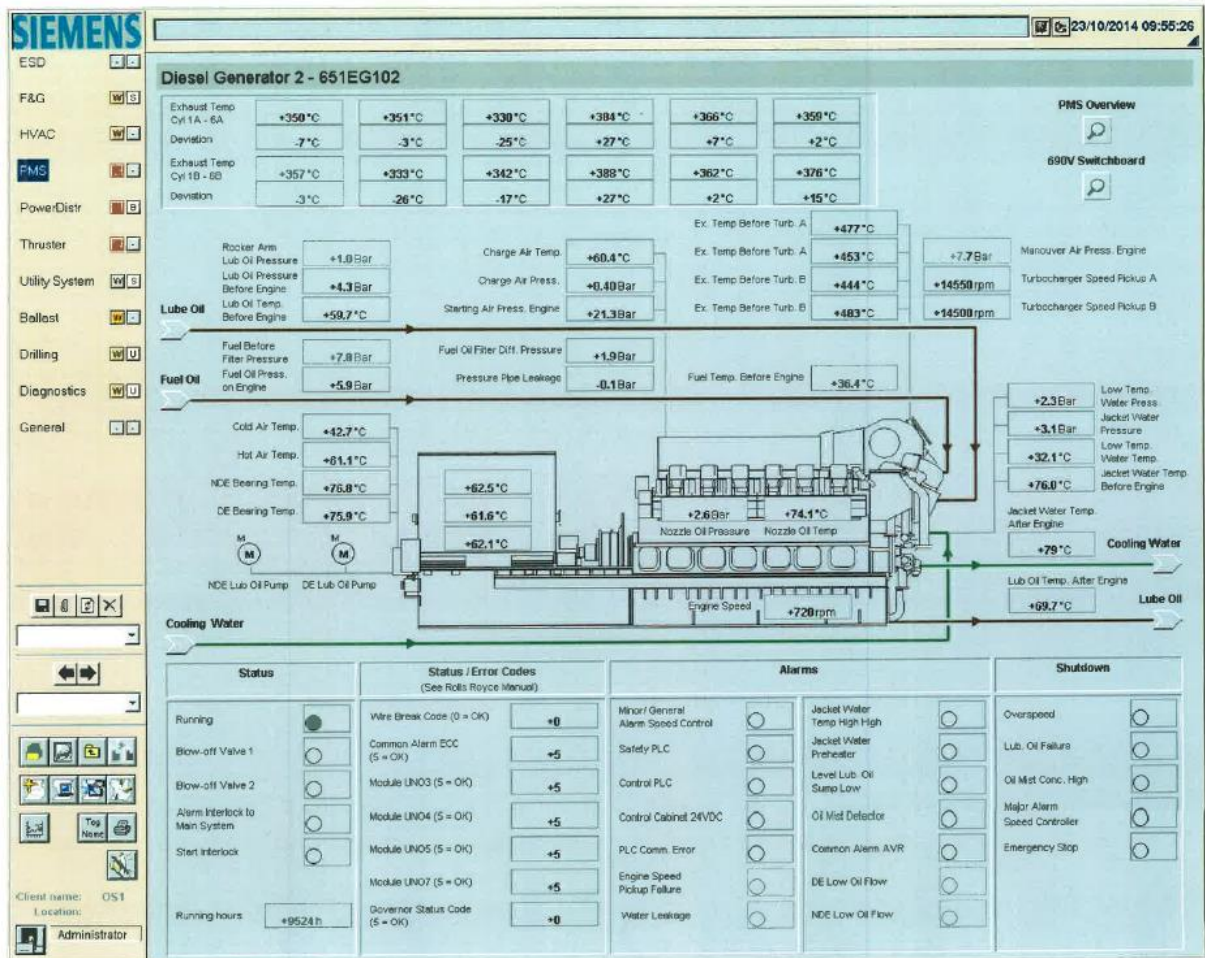
Figura 8 – Parâmetros do DG 2 funcionando em baixa carga

A figura 8 mostra os dados do funcionamento do gerador 2 que naquele instante estava com 23,8% de carga. Por consequência disso, tinha-se pressão de ar de admissão a 0,40 bar e turbo compressores funcionando a 14 550 rpm e 14 500 rpm. O demais geradores por estarem sob carga semelhante, esses parâmetros de funcionamento também são semelhantes. Nesta situação de carga, caracteriza-se uma condição de carbonização nesses motores.

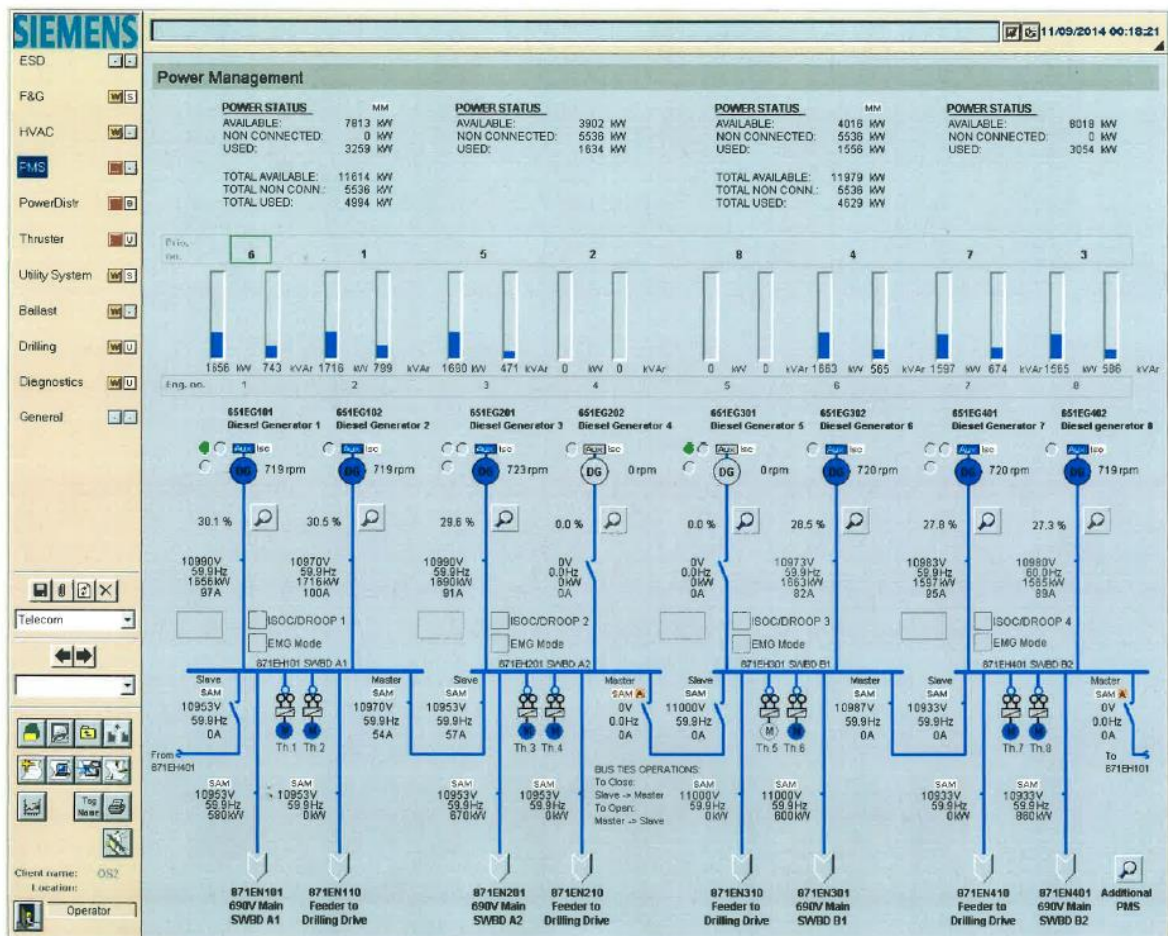
Figura 9 - PMS com 6 DG's funcionando

Na situação mostrada na figura 9 tem-se uma situação que existem três geradores em cada seção de dois barramentos (*split*). Também estão em baixa carga, de um lado estão a 30% de carga e do outro a 28%.

Esses dados, juntamente com os das outras imagens que mostram individualmente cada gerador, foram coletados no dia 11 de setembro de 2014, às 00:18h. Naquela noite, as condições meteorológicas estavam moderadas, por conta disso, havia um motor a mais em cada barramento, totalizando os seis, tendo dois em *stand-by*.
