O ABALROAMENTO DO USS “PORTER”

Capitão-de-Mar-e-Guerra (RM1)
Carlos Norberto Stumpf Bento¹

O presente artigo pretende evidenciar as falhas na aplicação desses conceitos no episódio envolvendo o USS “Porter”, que culminaram no seu abalroamento por um Navio Tanque.

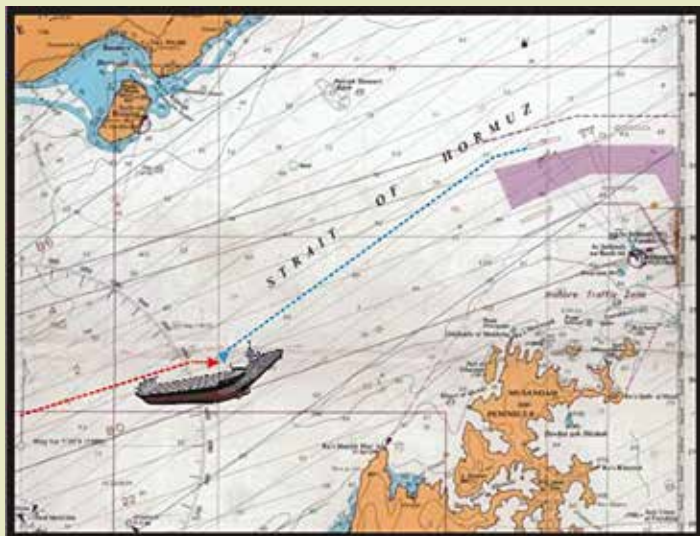
Figura 1

Scheme) e demandava a rota mais ao sul, contrária ao fluxo de navios que demandavam a faixa de tráfego sul do TSS, assumindo o rumo 230° com velocidade desconhecida. (figura 1). A Equipe do Passadiço era composta pelo Comandante, pelo Oficial de Quarto, pelo Oficial de Manobra e pelo Timoneiro, além da equipe de navegação⁴.

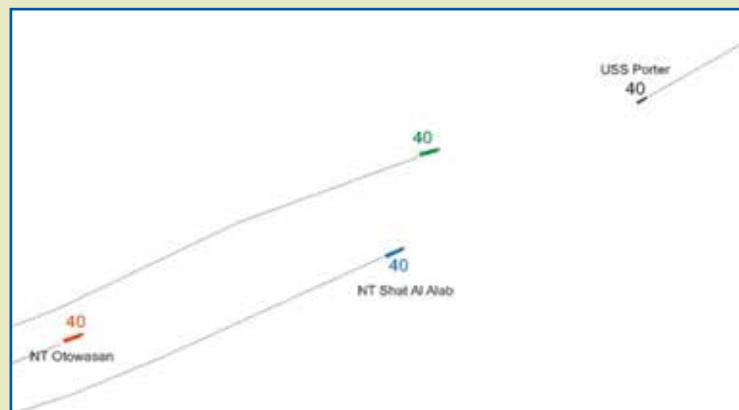
Figura 2

Os Oficiais no passadiço então se deparam com a luz de bombordo do Navio Tanque (NT) “Shat Al Alab” pela sua bochecha de bombordo (figura 2)⁵, com velocidade de 10,5 nós.

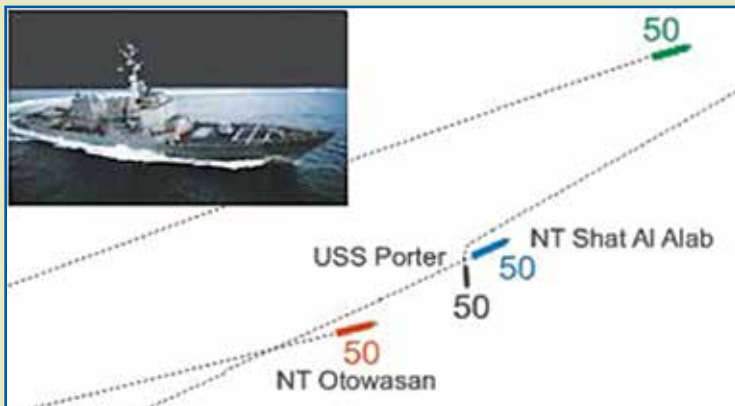
Figura 4

Nessa fase crítica (figura 4), o Comandante pergunta: “passar quem?”, e o Oficial de Quarto responde: “esse cara bem aqui!”. Em seguida o Comandante questiona por que haviam aumentado a velocidade para “toda a força”, e o Oficial de Quarto responde que também era para ajudar a se livrar da popa do “Shat Al Alab”, determinando reduzir a velocidade para 5 nós.

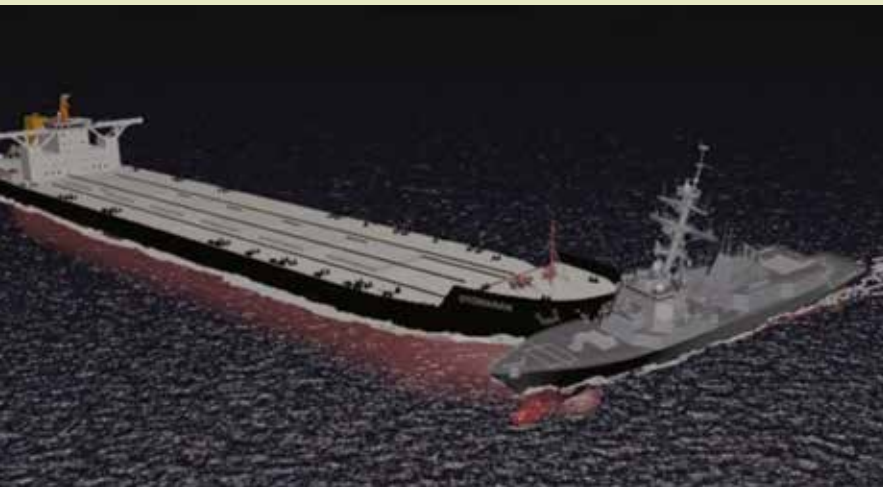
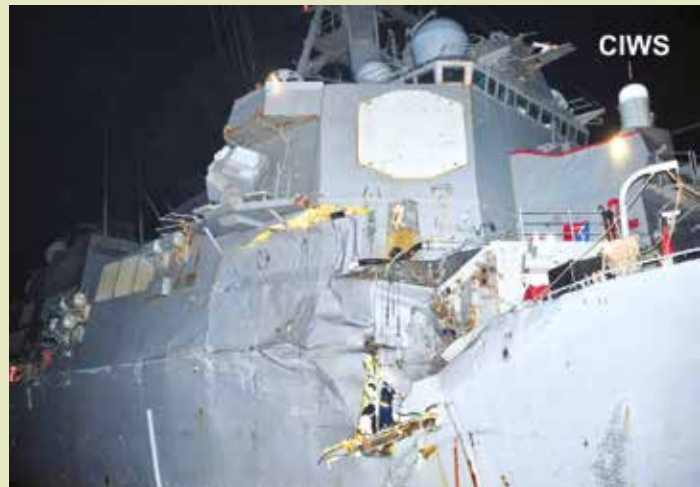
Figura 6

Provavelmente, devido à grande inércia do NT, principalmente por estar navegando carregado, não houve redução significativa de velocidade. O NT atingiu, com a parte em ângulo de sua roda de proa, o CT na altura do convés do CIWS⁸.

A grande diferença de calado entre os dois navios evitou que o bulbo de proa do NT atingisse as obras vivas do Porter, o que poderia ter consequências mais sérias (figura 6). O acidente não teve vítimas em nenhum dos navios envolvidos.
