CRUZADOR BAHIA: POR QUE TANTAS PERDAS?

SÉRGIO MEROLS JUNGER
Capitão-de-Fragata (FN-RM1)

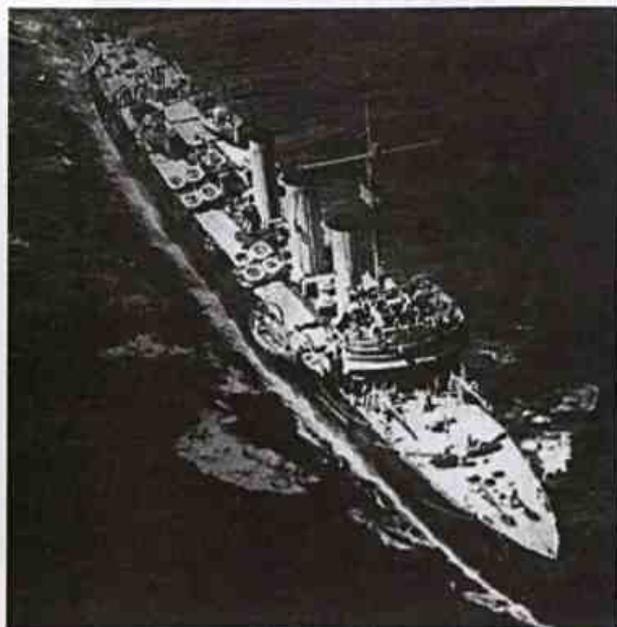
Figura 1 – O *Bahia*, vendo-se oito balsas a boreste, próximas das chaminés, mais duas na popa e as baleeiras prontas nos turcos. Fotografia: SDM

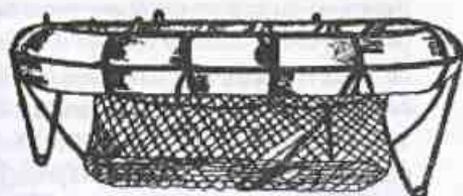
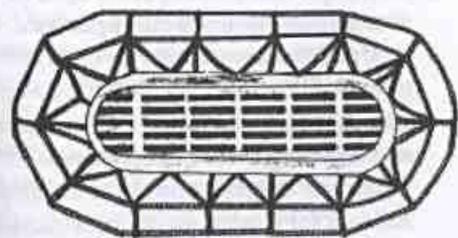
Figura 2 – Balsa salva-vidas e quartola. (Ilustrações: *Arte Naval*, de Maurílio M. Fonseca)

Entre os equipamentos de salvamento¹, as balsas salva-vidas são os itens mais importantes para os naufragos. Cada balsa do *Bahia* estava equipada com dois remos de madeira, uma quartola (pequeno barril de madeira) com 12 litros de água doce (ver figura 2), uma lata estanque com dez caixas de ração desidratada, seis latas de leite em pó “Molico”, seis bisnagas de “Amertã” (pomada para tratamento de queimaduras de sol) e material de primeiros socorros. A balsa não possuía toldo para proteção contra o sol ou material de sinalização. A lotação de cada balsa era de 12 homens, mas, depois de ocupadas pelos naufragos, chegaram a ter 17 em cada uma delas. Este excesso fazia com que os naufragos ficassem imersos, com a água pela cintura.

No *Bahia*, ao abrirem-se as quartolas de água doce, verificou-se que estavam contaminadas por água do mar. Esta, provavelmente, passou pelos bujões de madeira, precariamente presos sob pressão. Outros desses bujões se soltaram quando do lançamento

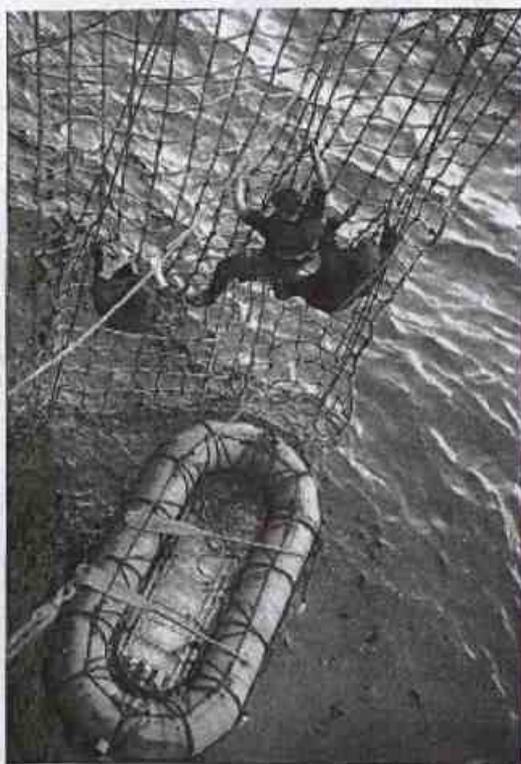
Figura 3 – Naufragos sendo recolhidos de uma balsa *Carley float* (1943). Fotografia: Imperial War Museum- Londres

As balsas salva-vidas do *Bahia* eram de cortiça, similares às balsas *Carley float* (ver figura 3), modelo mais adotado pelos navios de guerra da época. Este consistia num flutuador de forma elíptica, feito de madeira leve, cortiça ou metal, forrado de lona pintada na cor cinza devido à ne-

cessidade de camuflagem dos navios. Um estrado de madeira ocupava o espaço central da balsa e servia de piso para o pessoal nela embarcado. Os ocupantes dessas balsas poderiam permanecer na água, segurando-se nas linhas salva-vidas, ou dentro delas, sobre o estrado. Este, sob o peso dos ocupantes, poderia ficar submerso. Com lotação reduzida e estado do mar favorável, os naufragos também podiam sentar-se no flutuador, com as pernas pendentes na água. Havia dois remos, para servir como meio de propulsão. A balsa não dispunha de toldo, deixando os naufragos expostos ao tempo. A finalidade das balsas *Carley float*, devido às suas limitações e rusticidade, era prover uma proteção sumária, até que outro navio ou embarcação socorresse logo os naufragos, já que, durante a guerra, os navios de guerra e mercantes raramente navegavam escoteiros. Infelizmente, o socorro rápido nem sempre ocorria, e milhares de sobreviventes acabaram perecendo nestas balsas, de frio ou desidratação. No Atlântico Norte, muitos sobreviventes sofreram graves lesões nos pés, causadas pela água fria. Já nas regiões tropicais, a maior ameaça era representada pela exposição ao sol e desidratação.

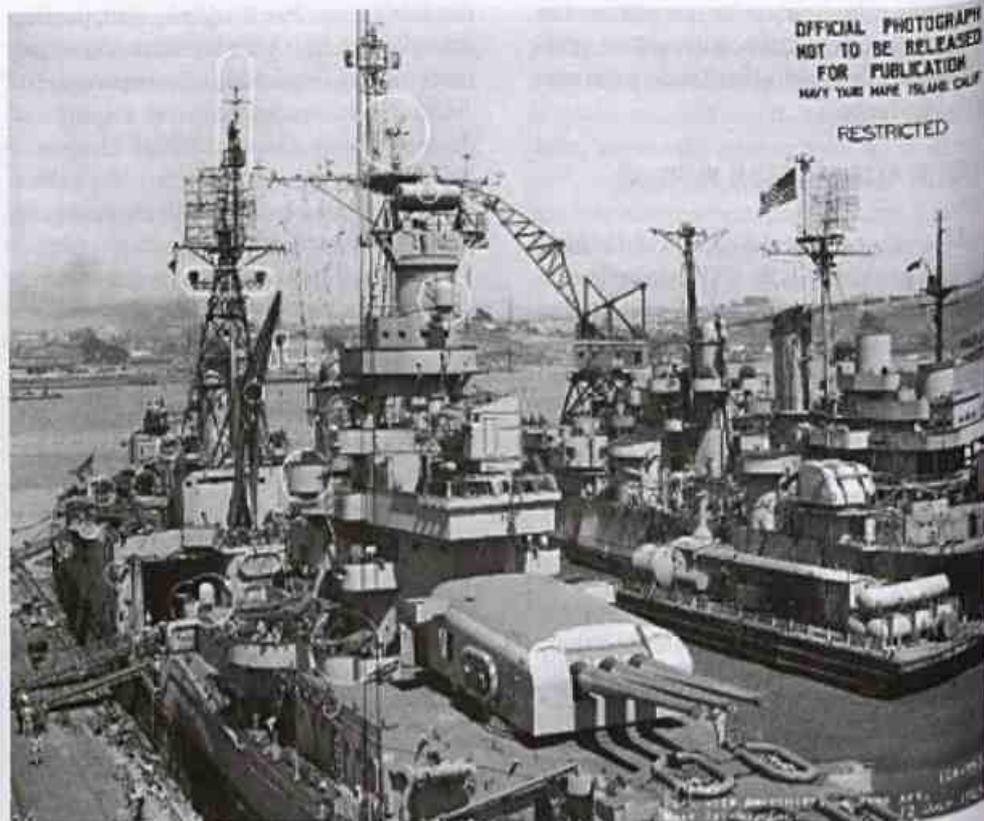
Photo # 19-N-86916 USS *Indianapolis* at Mare Island, 12 July 1945

Figura 4 – O *Indianápolis*, 18 dias antes de seu afundamento. Observa-se, à frente da torre de canhões, quatro balsas *Carley float* e mais uma presa na lateral da torre. Fotografia: US Navy
