MARINHA DO BRASIL
CENTRO DE INSTRUÇÃO ALMIRANTE GRAÇA ARANHA - CIAGA
CURSO DE APERFEIÇOAMENTO PARA OFICIAIS DE MÁQUINAS – APMA

**DIESEL GERADORES FUNCIONANDO EM BAIXA CARGA: problemas e solução
técnica adotada no modelo Rolls-Royce B32:40V12A-2.CD
da plataforma Sevan Brasil**

Trabalho de Conclusão de Curso apresentado ao Curso de Aperfeiçoamento para Oficiais de Máquinas do Centro de Instrução Almirante Graça Aranha como parte dos requisitos para obtenção de Certificado de Competência Regra III/2 de acordo com a Convenção STCW 78 Emendada.

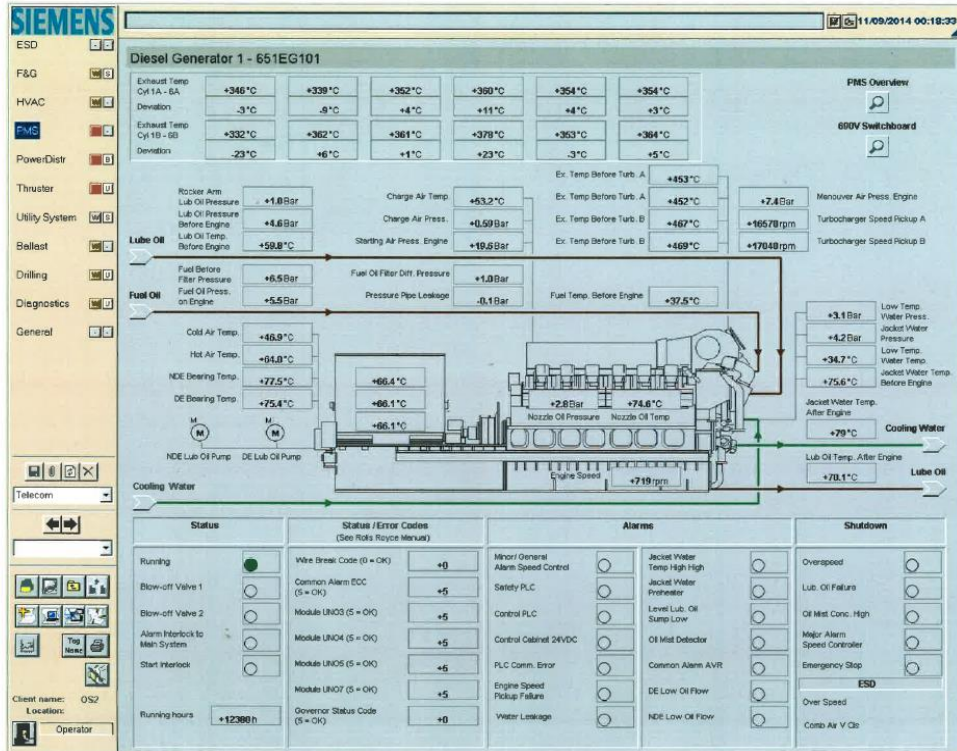
Figura 10 - Parâmetros do DG 1 em baixa carga

A tabela abaixo mostra um resumo esquemático dos parâmetros indicadores de carga dos geradores mostrados nas figuras anteriores. Está demonstrado nesta tabela a porcentagem de rotação dos turbo compressores em função da sua rotação máxima, nível de alarme no sistema, que é 33 989 rpm. Motor com carga baixa, baixa pressão de ar na admissão e TC's virando em baixa rotação o que pode caracterizar uma situação de carbonização.
