O ABALROAMENTO DO USS “PORTER”

Capitão-de-Mar-e-Guerra (RM1)
Carlos Norberto Stumpf Bento¹

O presente artigo pretende evidenciar as falhas na aplicação desses conceitos no episódio envolvendo o USS “Porter”, que culminaram no seu abalroamento por um Navio Tanque.

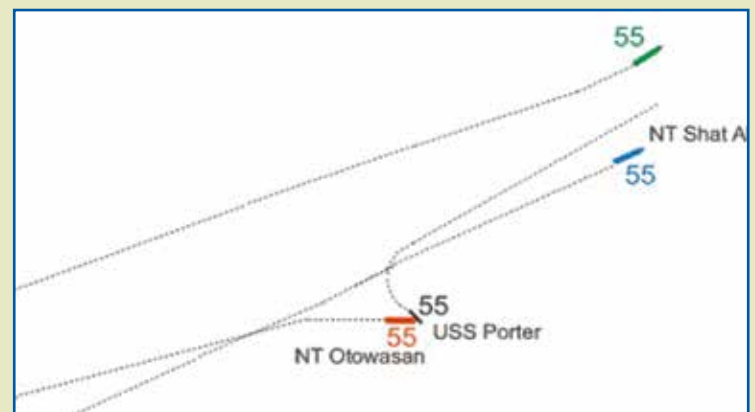
Figura 5

O Comandante começa a orientar o Oficial de Quarto para não usar novamente a máxima velocidade, pois entende que não é daquela forma que se diminui o problema. O Oficial de Quarto dá o ciente, mas avalia que o NT está com aspecto de bombordo e que é necessário agir com rapidez.

O Comandante avalia a situação e determina em sequência: “todo o leme a bombordo (20 graus?)”; “todo o leme a bombordo em emergência (30 graus)”; e soar cinco apitos curtos⁷.

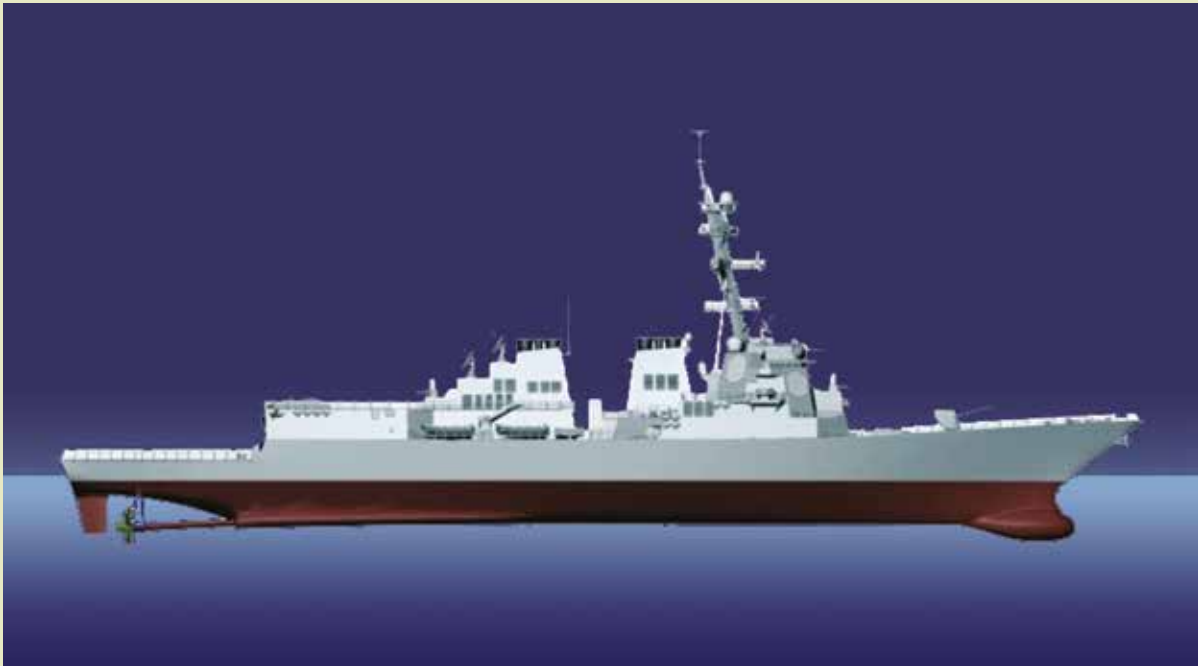
Contratorpedeiro da Classe "Arleigh Burke"

Possivelmente o Radar/ARPA do NT “Otowasan” disparou um alarme de COLISÃO (*Threat* – Ameaça) em relação ao USS “Porter”, que por possuir geometria furtiva (*stealth*) deve ter aparecido na tela radar do NT como uma pequena embarcação. Como navios de guerra não são obrigados a transmitir os sinais AIS, operando o mesmo em passivo, o NT pode ter inferido que o pequeno eco radar tratava-se de uma pequena embarcação sem AIS, ou mesmo de um navio de guerra caso o tenha observado com aspecto de estar fazendo parte de uma formatura naval. O desconhecimento das condições atmosféricas no local não permite garantir que o NT tenha avistado as luzes de bordo do CT antes de guinar para boreste.

Já no USS "Porter", pela análise do áudio do passadiço, não há nenhum indício de que alguém tenha percebido a guinada do NT ou que algum alarme de ameaça ou colisão tenha sido acionado pelo Radar/ARPA e/ou pelo AIS em relação a ele. E tais alarmes geralmente são configurados para serem emitidos de forma sonora, somente sendo interrompidos por ação do operador. O AIS também é capaz de exibir a derrota percorrida de qualquer alvo e até a derrota planejada, caso seja inserida no sistema. Além disso, tais belonaves possuem em seus CIC (Centros de Informação de Combate) sensores eletromagnéticos e acústicos incomparáveis na detecção de qualquer tipo de ameaça aérea, submarina ou de superfície.
